# **Abschlussbericht**

## **Sicherheitsuntersuchungsstelle SUST**

über einen LKW-Brand auf einem  
Autoverladezug im Furkatunnel

Reg.-Nr. 2023110702

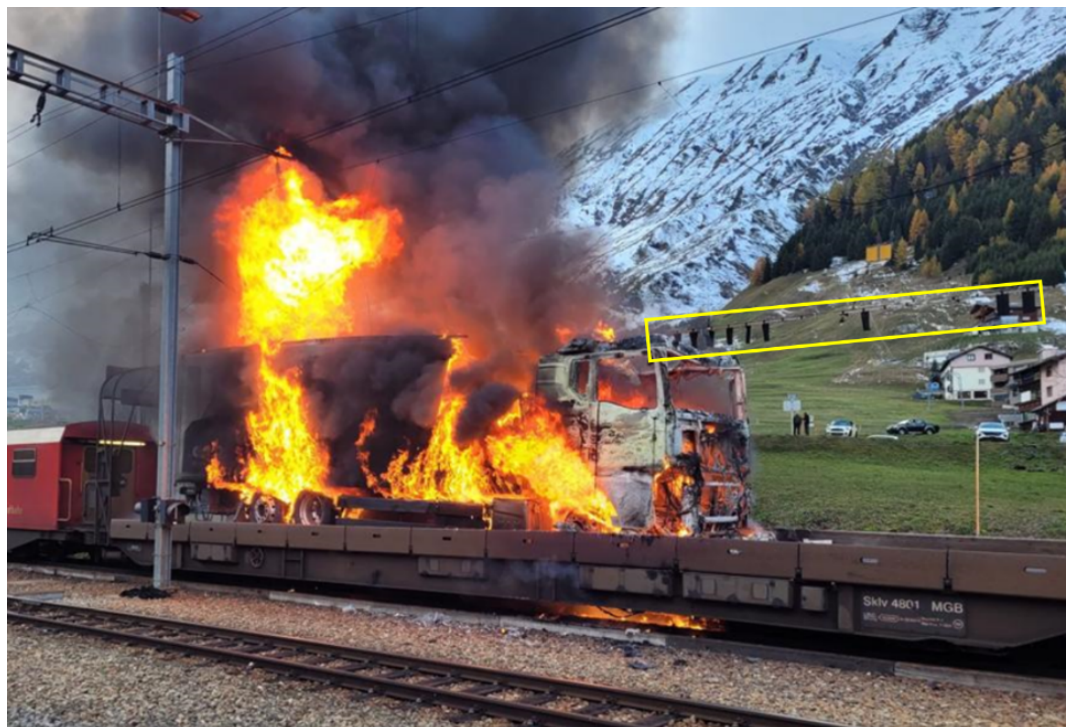
**Abbildung 4:** Der brennende LKW bei der Verladerampe. Gelbes Rechteck: Begrenzungsseil mit schwarzen Lamellen (Quelle: MGB).

Der Rampenwagen Sklv 4801 (Abbildung 4) wurde durch die Wärme des Brandes beschädigt.

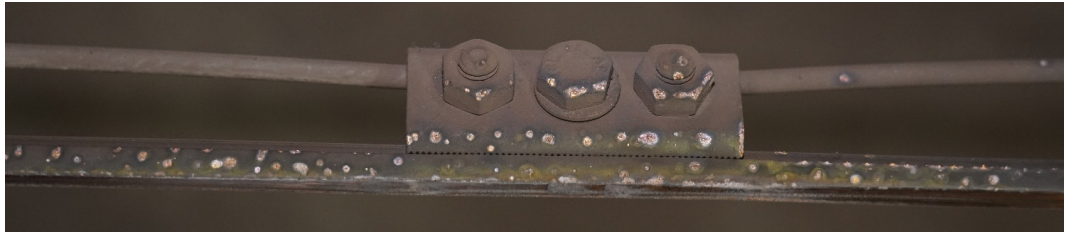
Im Bereich des Doppelspurabschnittes «Rotondo» sind an der Fahrleitung frische Funkenspuren sichtbar (Abbildung 5).

**Abbildung 5:** Funkenspuren an der Fahrleitung (Quelle: Kapo Uri).

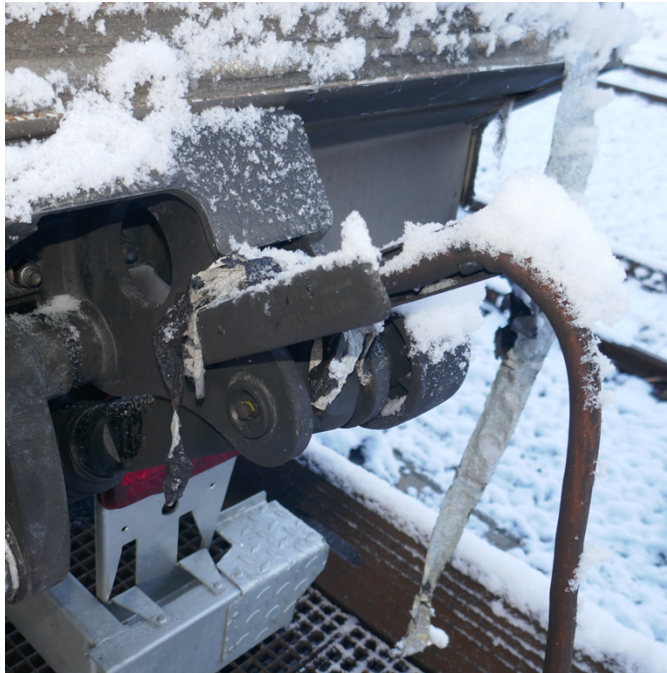
Das Erdungskabel (50 mm<sup>2</sup>) mit der Zange wurde ordnungsgemäss an der Hebebühne des LKWs angebracht (Abbildung 7).

**Abbildung 7:** Am Chassis des LKWs angebrachte Erdungszange.

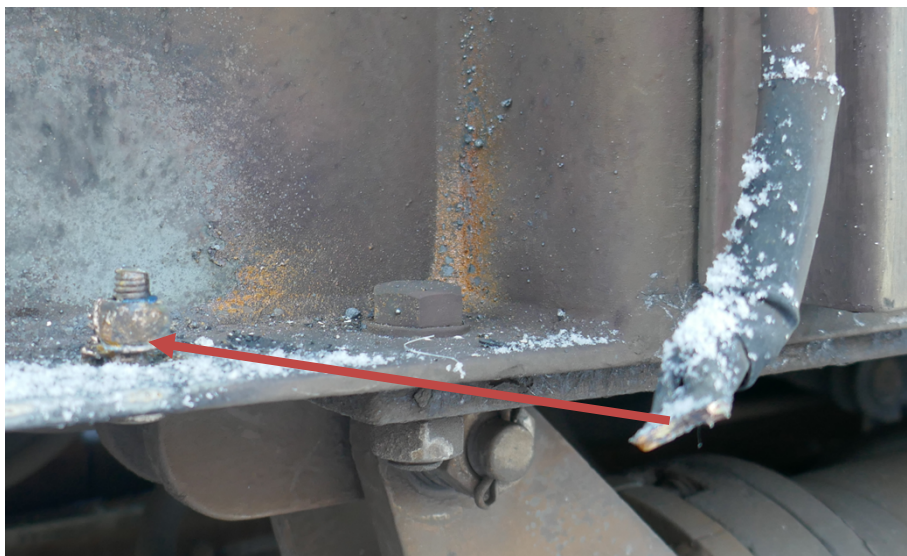
Der Kabelschuh für die Erdung war beim Chassis des Rampenwagens abgerissen und wies Lichtbogenspuren auf (Abbildung 8). Eine Zugentlastung des Kabels, die ein Einknicken des Kabelschuhs verhindert hätte (Anlage 4, Abbildung 24), war nicht vorhanden.

**Abbildung 8:** Abgerissener Kabelschuh, Lichtbogenspuren auf der Befestigungsschraube.

Der Kabelschuh für die Erdung war beim Chassis des Rampenwagens (Abbildung 8) abgerissen und wies Lichtbogenspuren auf. Ob dieser Schaden beim ersten Kurzschluss (im Tunnel) oder beim zweiten (in Realp) entstanden ist, konnte nicht endgültig geklärt werden.

Die Erdungsverbindung (50 mm<sup>2</sup>) ist so dimensioniert, dass sie einen Kurzschlussstrom ohne Schaden ableiten kann.

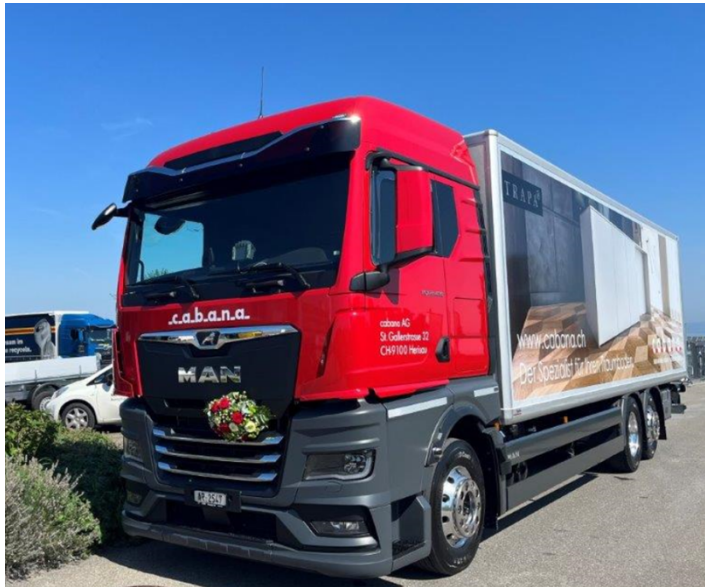
Die Antenne ist auf dem vorderen Teil des Kabinendachs, leicht exzentrisch, angebracht. Die ca. 400 mm lange flexible Antenne kann von ihrem 80 mm hohen Sockel abgeschraubt werden (Abbildung 13).

**Abbildung 9:** Foto des LKWs mit der Antenne (Quelle: Cabana AG).

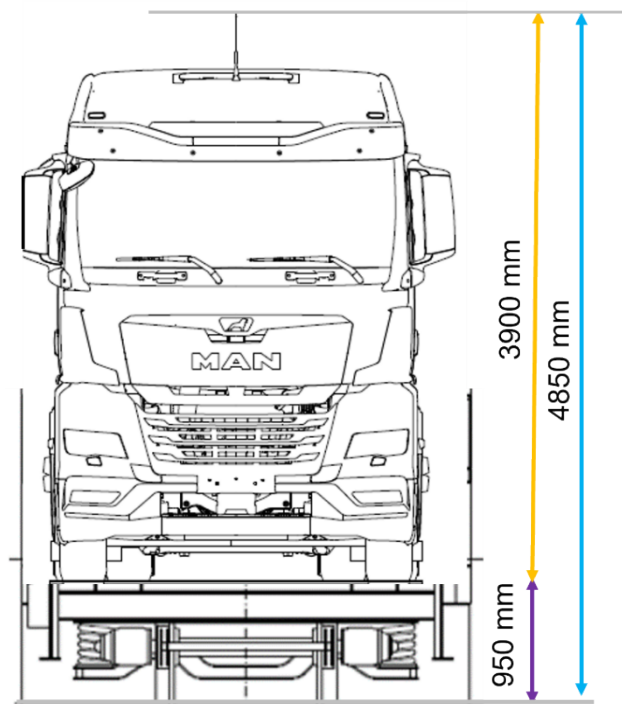
- Der LKW fährt von der Rampe auf den Rampenwagen oder umgekehrt: Die Luftfederung ist in der Position "Fahren". Die Höhe des LKWs beträgt 3965 mm (inkl. aufgerichteter Antenne). Die gesamte Höhe (3965 mm + 950 mm) ab SOK beträgt 4915 mm. In dieser Situation ist der LKW nicht geerdet.
- Der LKW steht auf dem Rampenwagen und die Luftfederung ist in der Position «abgesenkt». Die Gesamthöhe ab SOK beträgt 4850 mm (3900 mm + 950 mm) (Abbildung 11). In dieser Situation ist der LKW geerdet.

**Abbildung 11:** Typenzeichnung LKW mit aktiver Luftfederung beladen auf dem Rampenwagen, inkl. aufgerichteter Antenne (Raddurchmesser neu). (Quelle: Zeichnungen MAN und MGB, Zusammensetzung und Ergänzungen durch SUST).

Somit betrug am Unfalltag die Gesamthöhe (mit aufgerichteter Antenne) mit der abgesenkten Luftfederung (3900 mm) und mit dem Rampenwagen (effektiver Rad-durchmesser von 938 mm) 4838 mm.

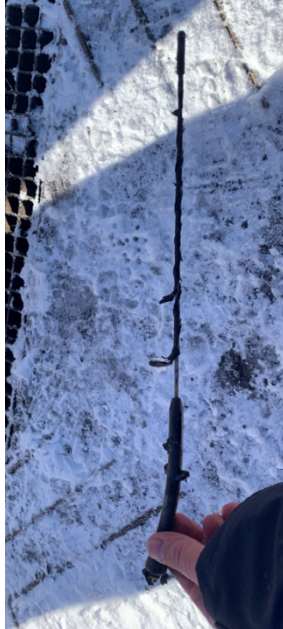
Die Antenne wurde mit Schmelzspuren auf dem Rampenwagenboden hinter dem LKW gefunden. Das Befestigungsgewinde war geschmolzen (Abbildung 12).

**Abbildung 12:** Antenne mit Schmelzspuren, gefunden auf dem Rampenwagenboden hinter dem LKW.

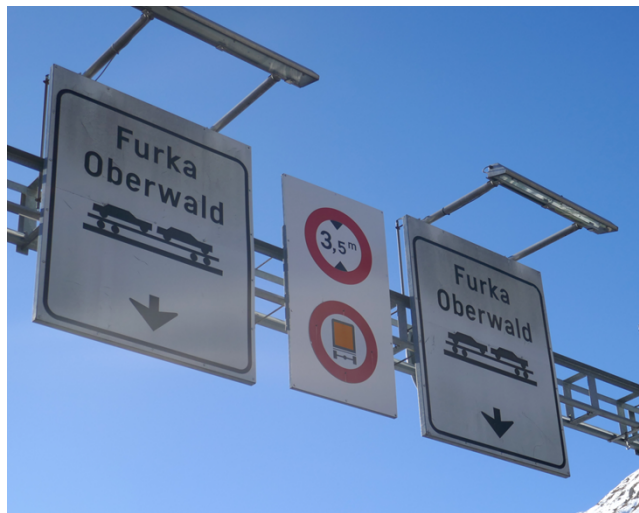
Auf der Seite Realp (UR) ist die maximal zulässige Höhe mit 3.5 m angegeben (Abbildung 14).

**Abbildung 14:** Signalisation Seite Realp.

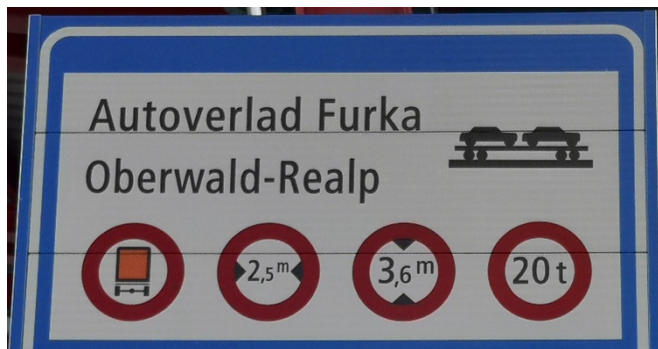
Auf der Seite Oberwald (VS) ist die maximal zulässige Höhe mit 3.6 m und die Breite mit 2.5 m angegeben (Abbildung 15).

**Abbildung 15:** Signalisation Seite Oberwald (Quelle: MGB).

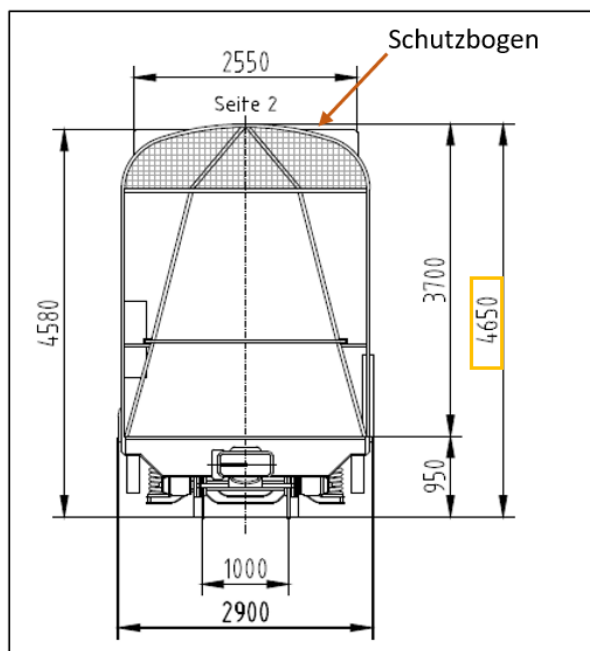
Gemäss Typenzeichnung des Rampenwagens (Anlage 2, Abbildung 21) beträgt seine maximale Höhe (Bandage neu) 4650 mm über SOK. Auf dem betroffenen Wagen wurde die Höhe des Schutzbogens am Schluss des Rampenwagens mit 4638 mm (Wagenbodenhöhe 938 mm infolge abgenutzter Räder) über SOK gemessen. Es waren keine Kurzschluss Spuren auf dem Schutzbogen sichtbar.

**Abbildung 21:** Typenzeichnung Rampenwagen (Quelle: MGB).

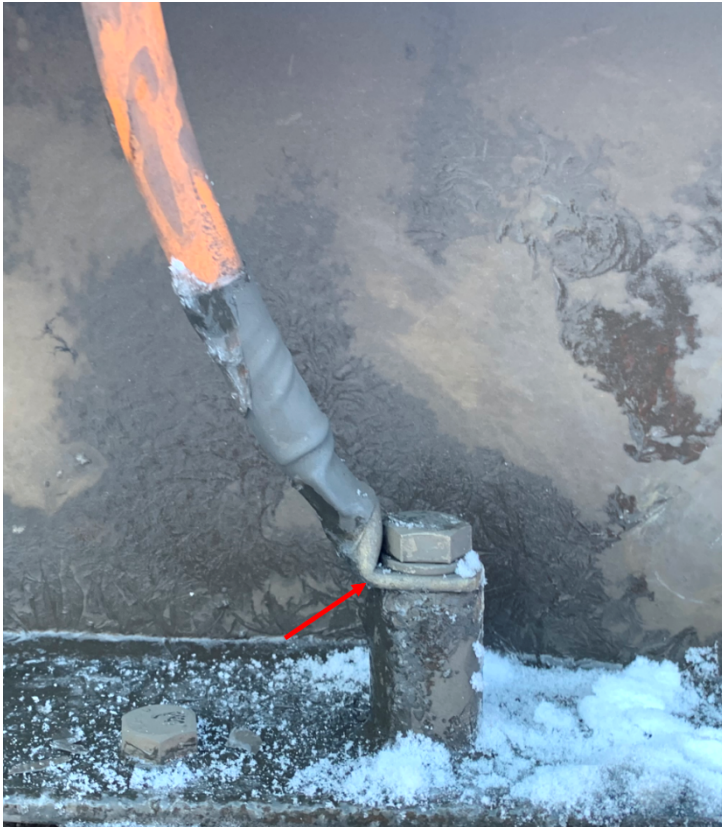
**Abbildung 24:** Einknickter Kabelschuh (Aufnahme auf einem Vergleichsrampenwagen).
