# **Abschlussbericht**

## **Sicherheitsuntersuchungsstelle SUST**

über einen LKW-Brand auf einem  
Autoverladezug im Furkatunnel

Reg.-Nr. 2023110702

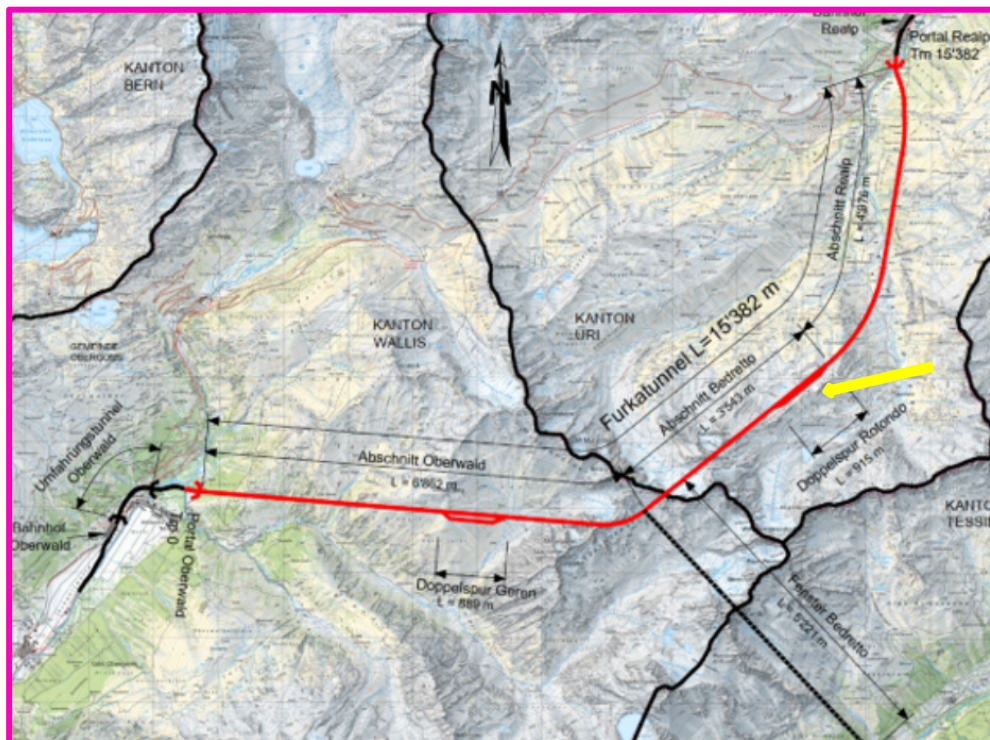
**Abbildung 2:** Übersichtskarte Furkatunnel. Gelber Pfeil: Ereignisort (Quelle: MGB, Ergänzungen SUST).

Doppelspurabschnittes Rotondo (Tunnel km 7.0) unterwegs (Abbildung 2). Der LKW-Fahrer hörte in seiner Kabine einen «Knall», woraufhin ein Feuer ausbrach. Gegen 15:46 Uhr ging ein Notruf des LKW-Fahrers bei der Zentrale der kantonalen Walliser Rettungsorganisation (KWRO) ein. Er meldete, dass sein Fahrzeug in Brand geraten sei. Die Einsatzzentrale stellte eine Verbindung mit der Feuerwehr her.

Der Furkatunnel wurde zwischen 1970 und 1982 gebaut und bildet die Ost-West-Verbindung zwischen dem Kanton Uri und dem Kanton Wallis. Der Tunnel ist mehrheitlich einspurig. Doppelspurabschnitte sind in Geren (889 m) und Rotondo (915 m) vorhanden (Abbildung 2). Die Tunnellänge beträgt 15 384 m.

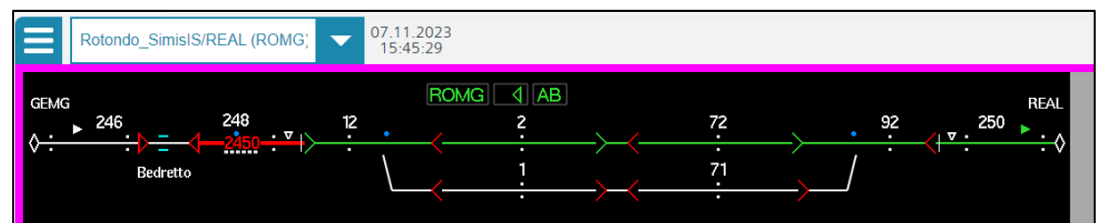
Die Auswertung der Ittis-Aufzeichnung ergab, dass um 15:45 Uhr der Zug Nr. 2450 das Gleis kurz vor dem Spurwechsel Rotondo belegte (Abbildung 6).

**Abbildung 6:** Auszug Ittis-Aufzeichnung um ca. 15:45 Uhr.

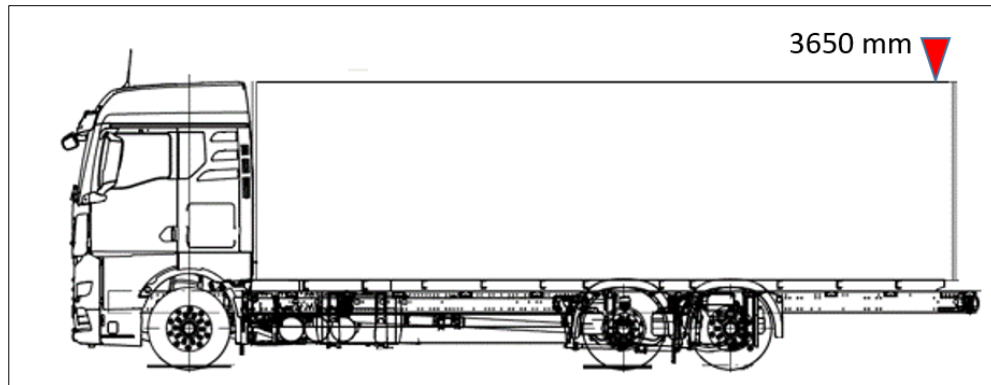
Der LKW wurde für seine Zulassung durch das Verkehrsamt des Kantons St. Gallen am 28. Juli 2023 vermessen. Im Prüfbericht (Form. 13.20A) wurde die gemessene Höhe von 3650 mm (Luftfederung aktiv, ohne Antenne) eingetragen (Abbildung 10).

**Abbildung 10:** Typenzeichnung LKW (Quelle: MAN, Ergänzung SUST).

Mit abgesenkter Luftfederung beträgt die maximale Höhe, inklusiv aufgerichteter Antenne, bei einem typengleichen LKW 3900 mm.

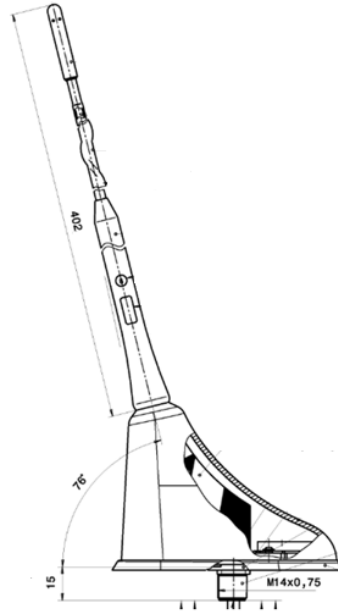
Die Antenne ist auf dem vorderen Teil des Kabinendachs, leicht exzentrisch, angebracht. Die ca. 400 mm lange flexible Antenne kann von ihrem 80 mm hohen Sockel abgeschraubt werden (Abbildung 13).

**Abbildung 13:** Zeichnung der Antenne (Quelle: MAN).

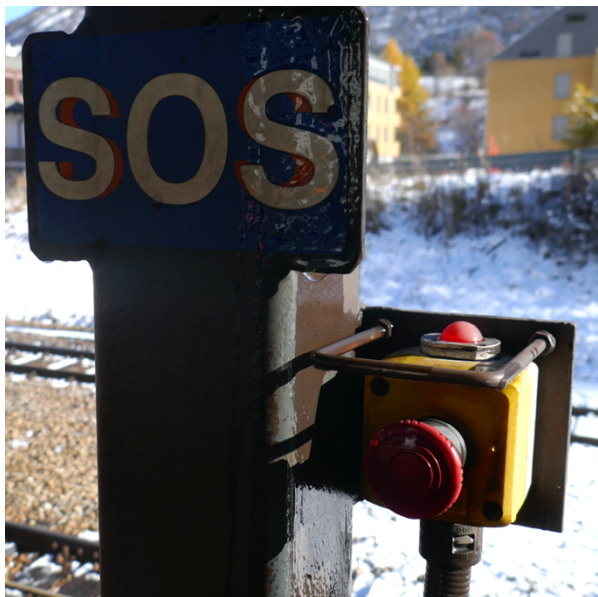
Auf jedem Verlade- und Rampenwagen ist ein Notfallknopf (Abbildung 17) an einem Dachpfosten angebracht.

**Abbildung 17:** Beispiel eines Notfallknopfs an einem Verladewagen.

Pro Wagenseite ist versetzt je ein Notfallknopf angebracht (Abbildung 17). Eine Betätigung durch das geöffnete Fenster ist nur möglich, wenn ein Strassenfahrzeug (kein Grossraumfahrzeug) direkt neben einem solchen Notfallknopf hält. Andere Platzierungen der Fahrzeuge lassen dies nicht zu. Daher kann auf diese Weise nur beschränkt Alarm ausgelöst werden.

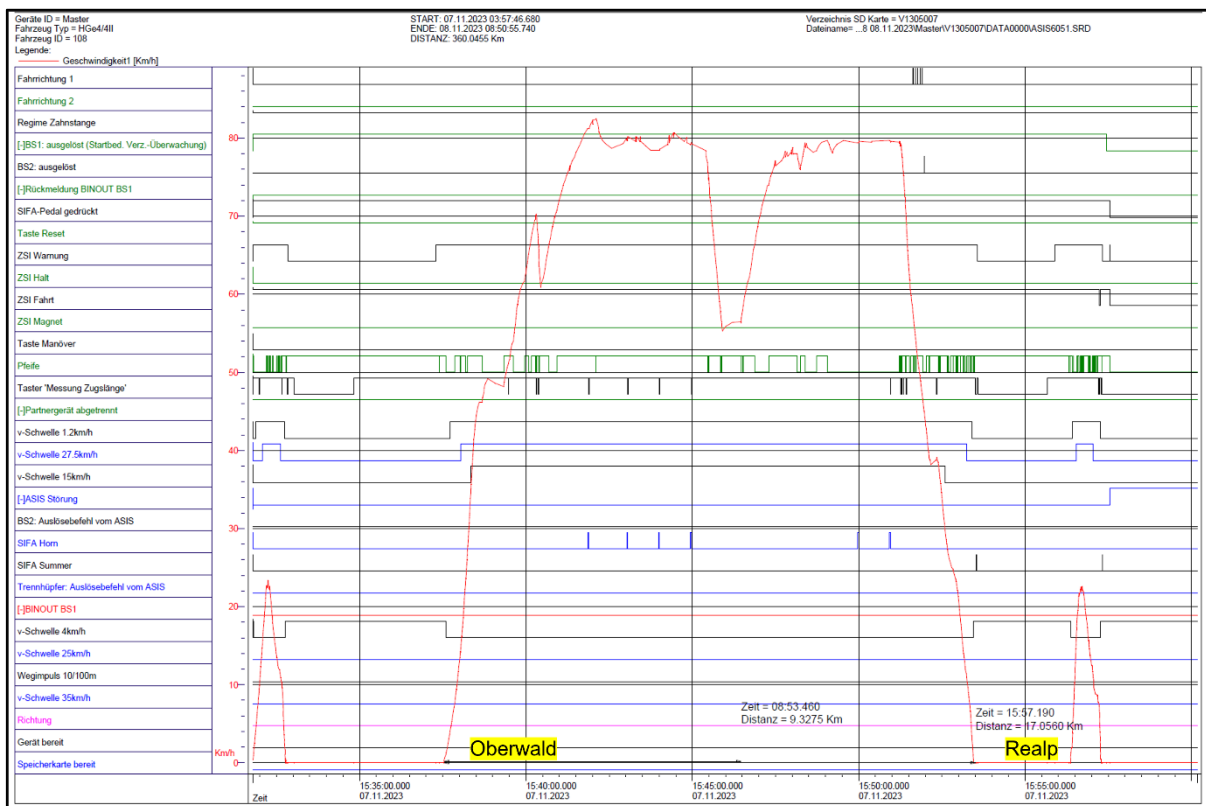
Die Fahrdaten wurden ausgewertet. Die Auswertung (Anlage 1, Abbildung 20) ergab Folgendes:

Abbildung 20: Grafische Darstellung der Fahrdaten.

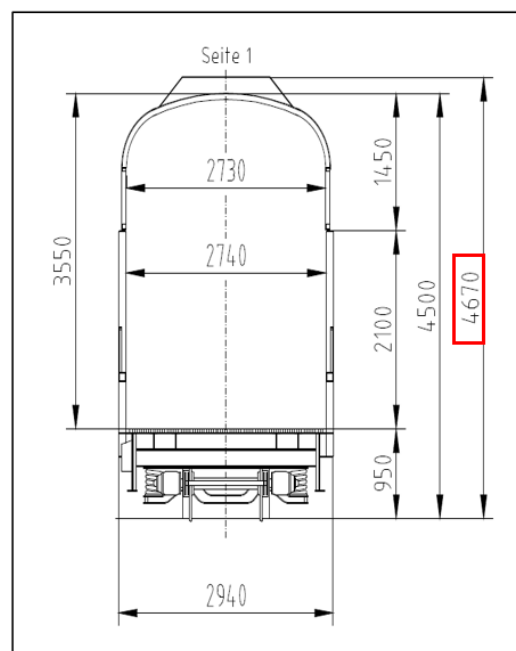
Die Verladewagen sind bis zum Wagenende überdacht (Anlage 2, Abbildung 22). Nur der Wagenübergang (450 mm) ist nicht gedeckt.

Gemäss Typenzeichnung des Verladewagens (Anlage 2, Abbildung 22) beträgt seine maximale Höhe (Bandage neu) 4670 mm über SOK.

Das Dach des Verladewagens (Anlage 1, Abbildung 21) weist ein Mass von 4670 mm über SOK auf (Verladewagen mit neuen Bandagen). Die Höhe der Fahrleitung im Bereich des Spurwechsels Rotondo betrug am tiefsten Punkt 4740 mm über SOK. Dies ergab somit einen Abstand zwischen Fahrleitung und dem oberen Teil des Verladewagens von 70 mm, was dem minimalen elektrischen Schutzabstand ( $b_e$  von 110 mm) nicht entspricht. Unter diesen Umständen können die Bedingungen für die Entstehung eines Lichtbogens zwischen der Fahrleitung und dem Dach des Verladewagens gegeben sein.

**Abbildung 22:** Typenzeichnung Verladewagen (Quelle: MGB).

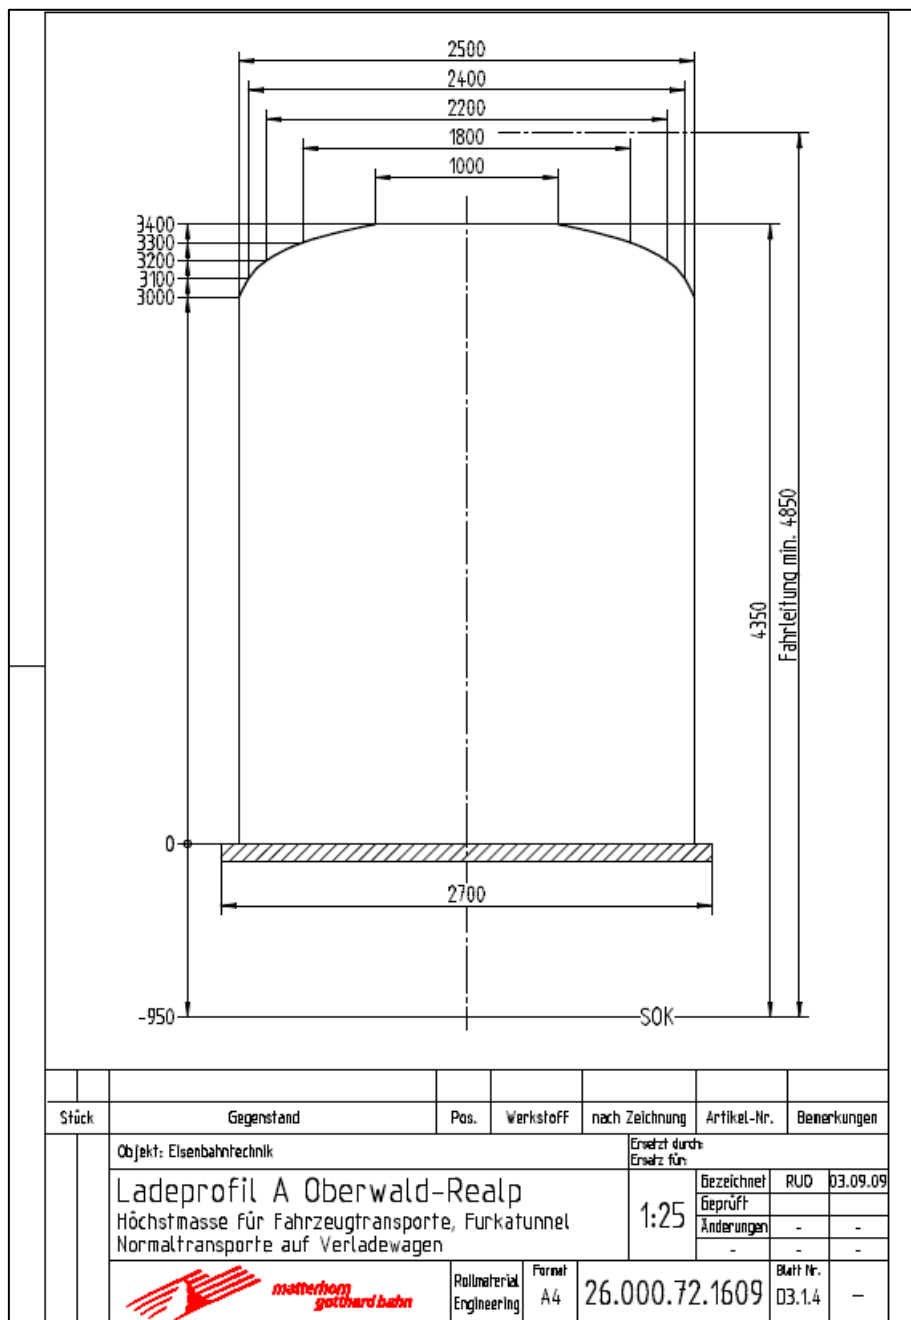
Die MGB-Unterlagen legen mit dem Ladeprofil A (Anlage 5, Abbildung 25) sowie dem Ladeprofil B (Anlage 5, Abbildung 26) eine minimale Fahrdrathöhe von 4850 mm fest.

Abbildung 25: Typenzeichnung MGB Ladeprofil A mit der minimalen Fahrdrathöhe.

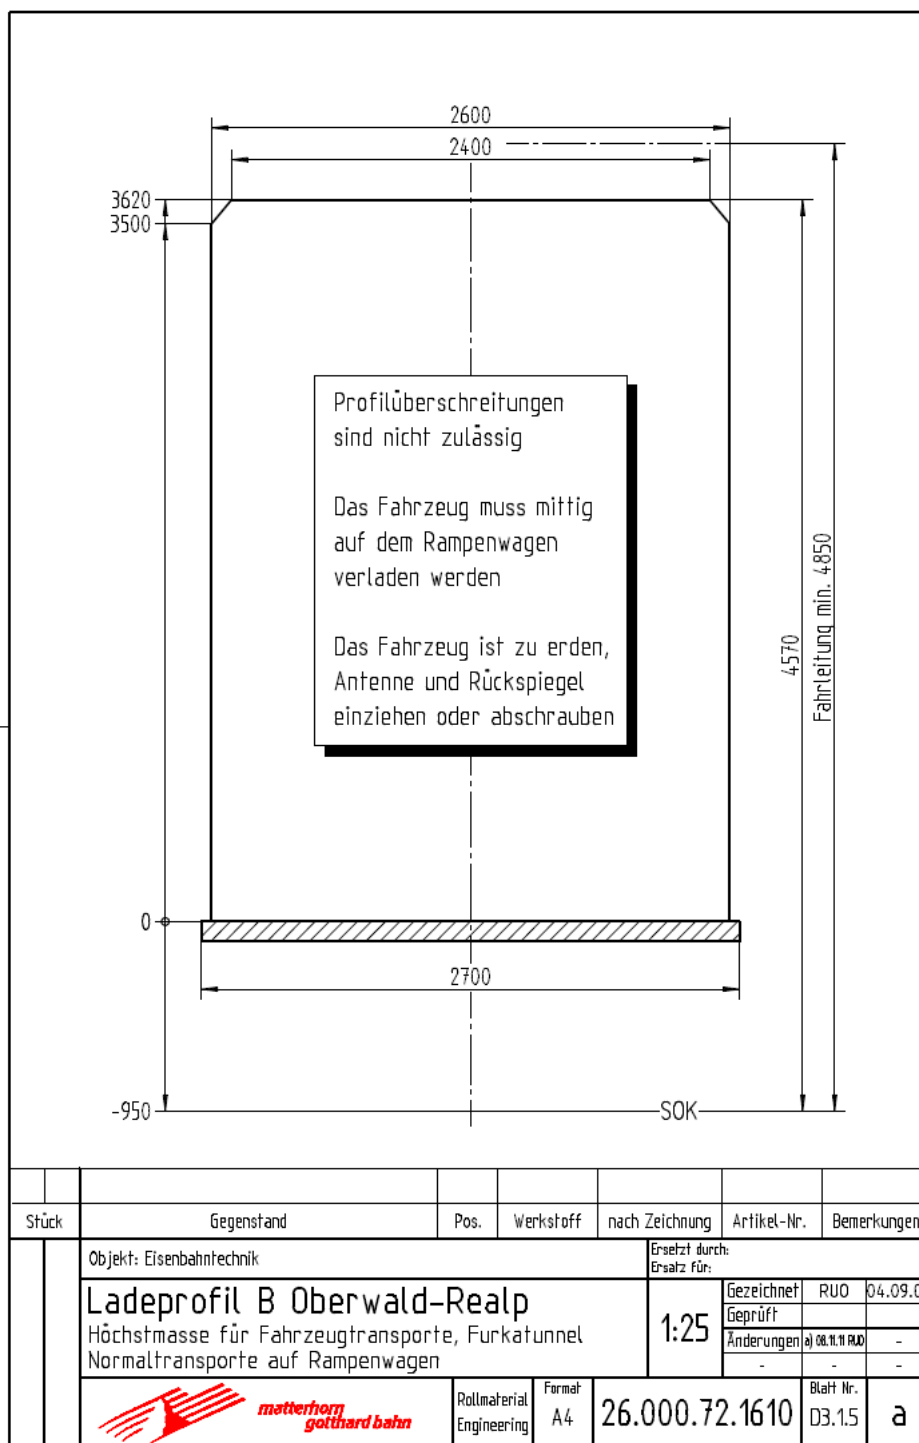
Abbildung 26: Typenzeichnung MGB Ladeprofil B mit der minimalen Fahrdrathöhe.
